Bericht aus dem  
Institut für Baustoffkunde und Materialprüfung <sup>2109</sup>  
der Technischen Hochschule Braunschweig

Brandversuche an Holzkonstruktionen -  
Verbesserung des Feuerwiderstandes von Bauholz

- Drei Prüfberichte -

Mai 1958

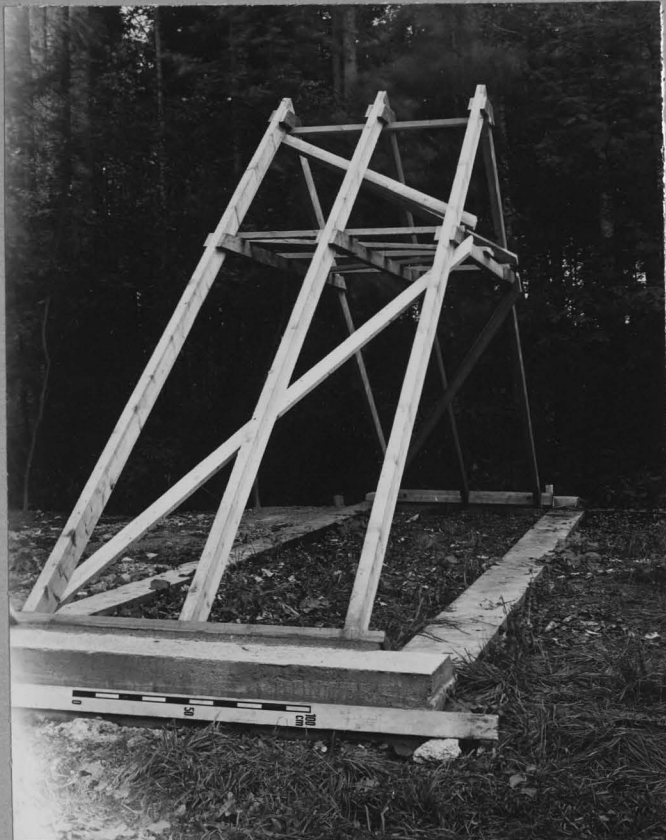
Abb. 2 Versuchsdachstühle vor dem Brandversuch

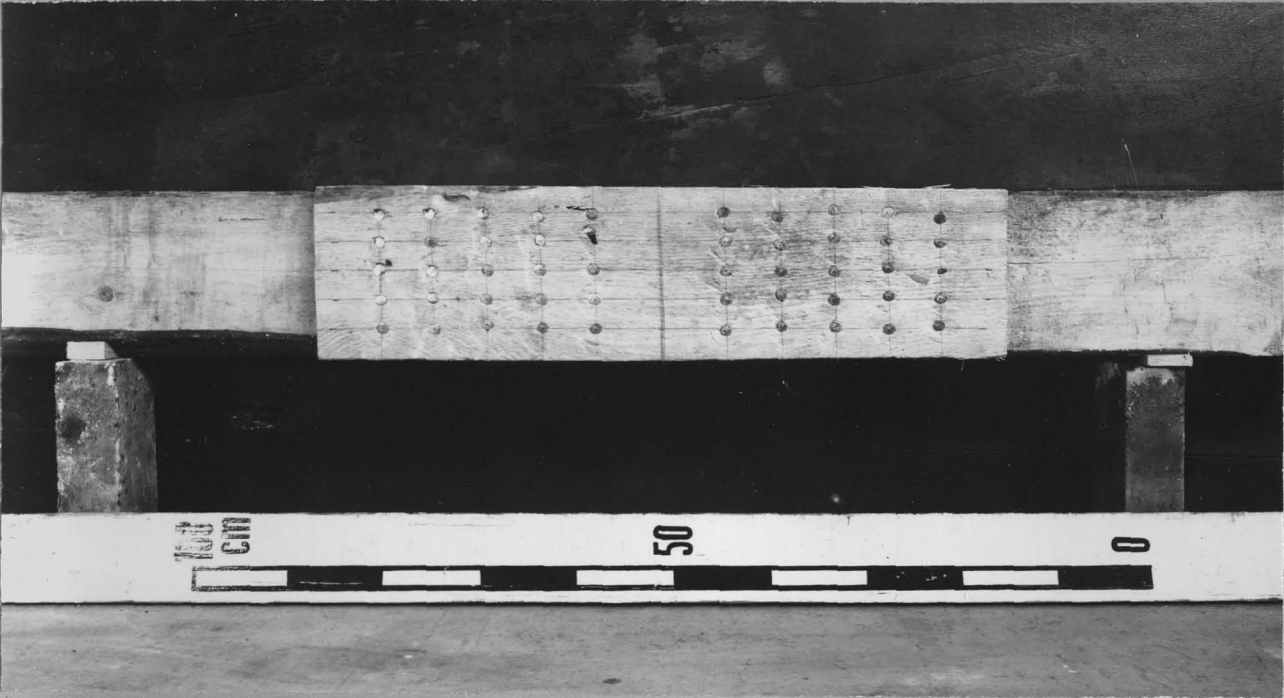
Die Brandversuche zeigten, daß sich die genagelten Stöße - wahrscheinlich infolge der gleichmäßigeren Kraftverteilung - etwas besser verhalten als die verdübelten Stöße. Die Behandlung mit einem Flammschutzmittel wirkte sich in einem Fall vorteilhaft, im anderen Fall nachteilig aus. Die durch die Flammschutzmittelbehandlung bewirkte Veränderung der Zeit bis zum Zusammenbruch ist jedoch verhältnismäßig gering, so daß sie ebenso auch auf die natürlichen Streuungen des Materials zurückgeführt werden können.

Konstruktion des Nagelstoßes

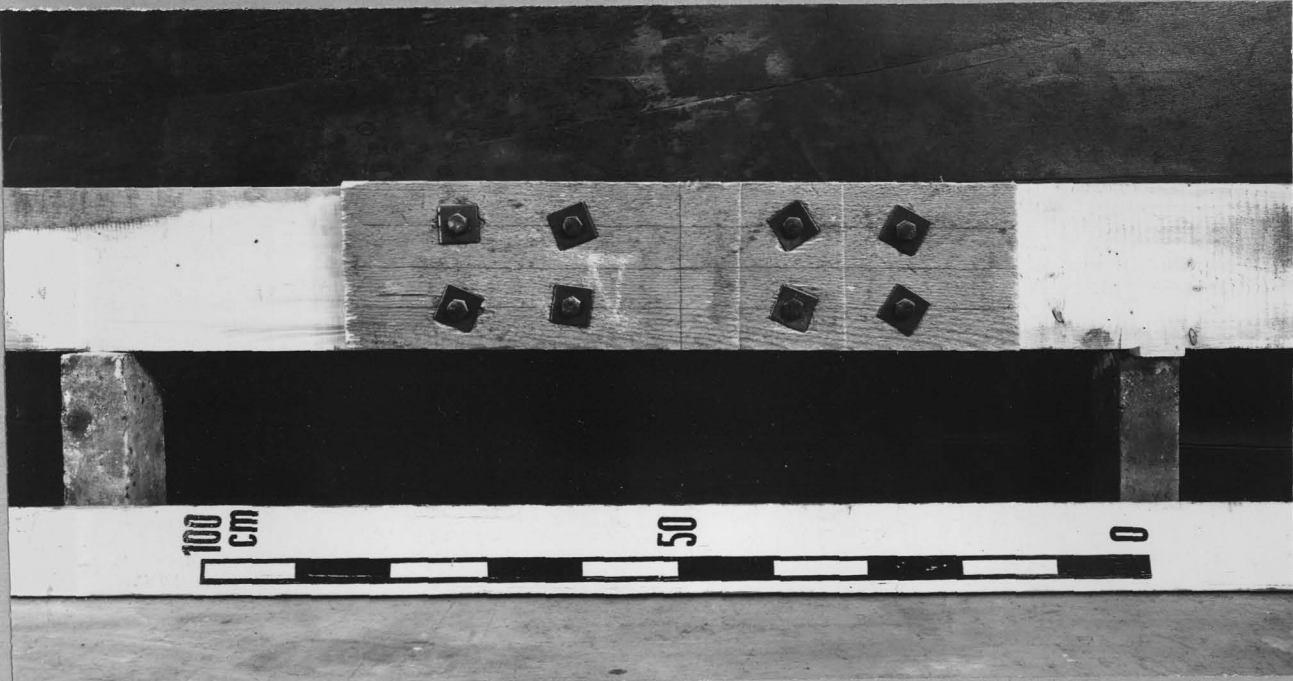
Die Schaumschichtbildung war sowohl beim Versuchsbalken Nr. 3 als auch beim Balken Nr. 5 nur ziemlich gering. Der Zusammenbruch trat bei den gedübelten Balken durch Versagen der Dübelverbindung ein, sobald das Holz an den Dübelzähnen verkohlt war. Demgegenüber verhielten sich die beiden Balken mit genageltem Stoß günstiger. Der Balken Nr. 3 ging z.B. nicht am Stoß selbst sondern unmittelbar daneben zu Bruch. Vor Eintreten des Bruches waren bei den Nagelbindern in der Zugzone Risse in den Laschen zu erkennen, die die einzelnen Nagellöcher verbanden. Die Deformationen waren bei den Versuchsbalken mit verdübeltem Stoß größer als bei den Balken mit genageltem Stoß.

Konstruktion des Dübelstoßes
